Vyhodnocení stavu rekreační chaty

Název: Chata v bývalém letním táboře Bouda

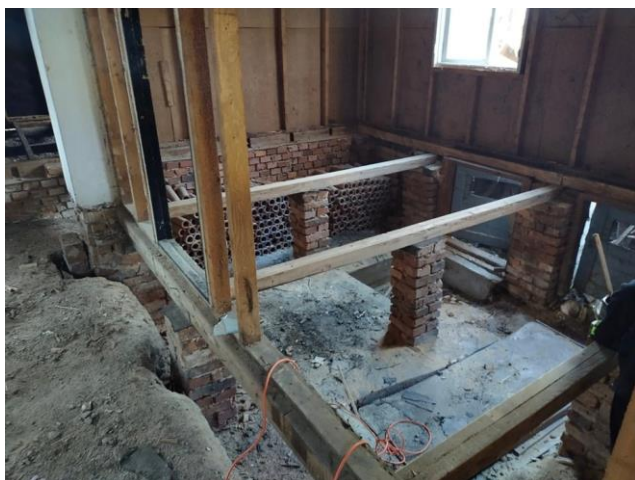
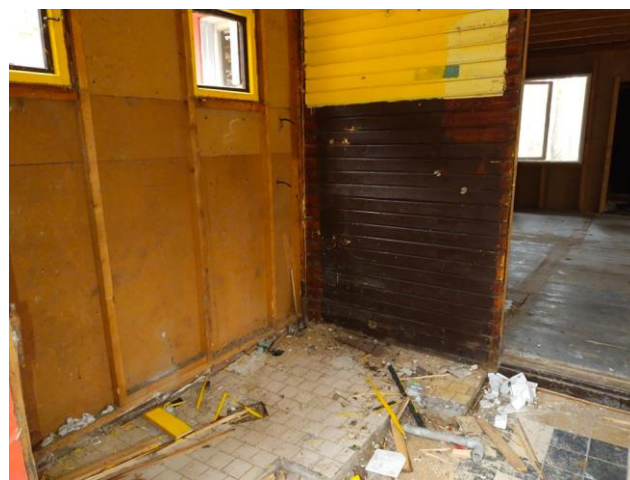
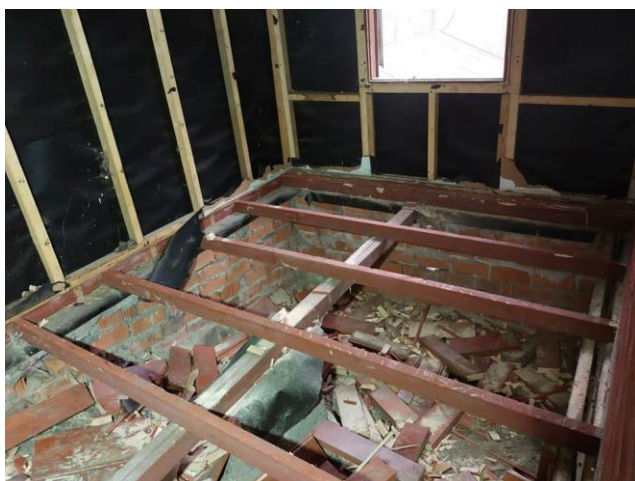
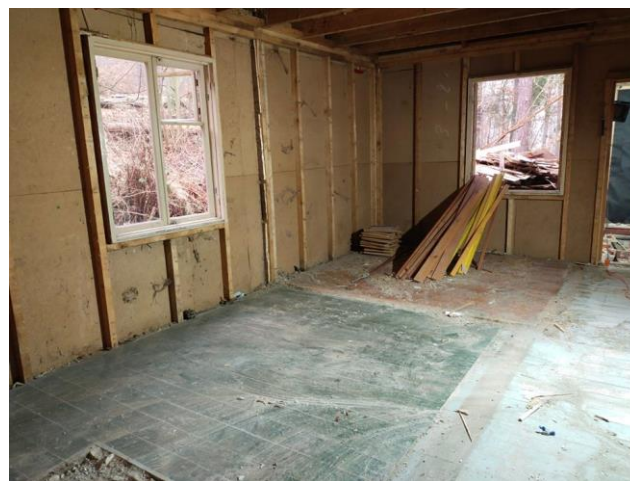
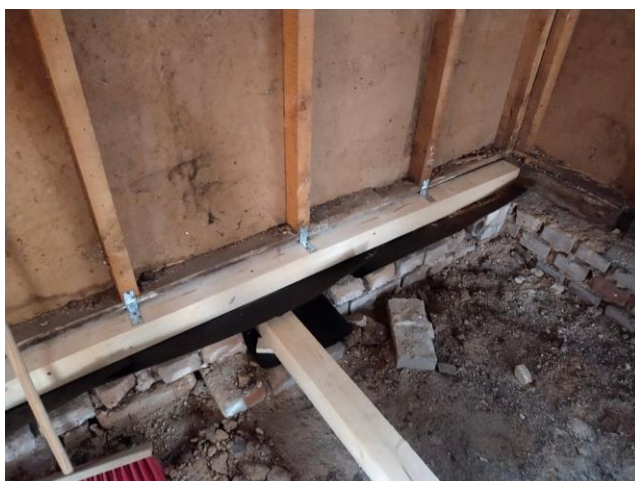
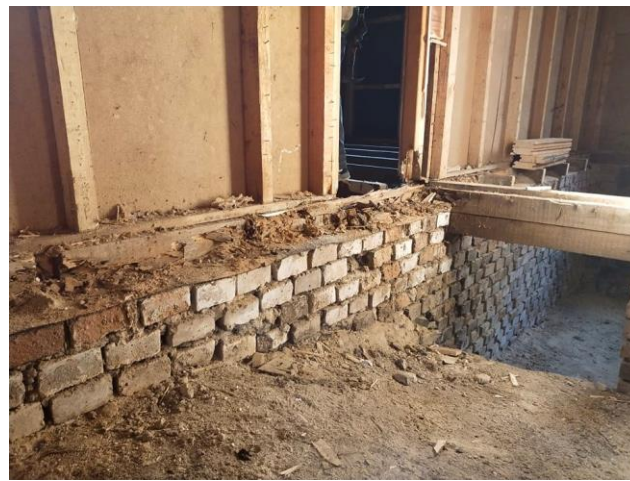
7) Fotografie při odhalení konstrukce

Podlahový rošt je ve špatném stavu. Jeho výměna je nutná v obývacím pokoji a zadním pokoji. Lze zachovat pouze v předním pokoji. Zde se nachází podlahový krytina z tlustých prken. Jejich oddělení od roštu bude velmi náročné. Stále se však vyplatí rošt zachovat a pracovat s ním. Náklady se projeví v celkové částce za rekonstrukci.

Po prohlídce jsme shledali, že je možné vybourat dvě příčky, které nenesou konstrukci chaty. Ty je následně možné nahradit SDK konstrukcí, či nechat prostor zcela otevřený. Stěnu mezi terasou a obytným prostorem je nutné zachovat, stejně tak stěnu mezi obývacím a předním pokojem. Jedná se o nosné konstrukce.

Některé stěny jsou pokryty starým sololitem. Ten bude zcela odstraněn. Ostatní stěny jsou obloženy palubkami. Stěny neobsahují zateplení.

Střecha je v dobrém stavu a není nutná žádná úprava. Krov je možné také zachovat. Při demolici se musí počítat se zbouráním druhého komínu, který v novém objektu již nebude mít funkci. Zároveň je možné otevřít obývací pokoj až do krovu, tedy je možné zbourat strop. Nebude to mít vliv na statiku celé chaty.

Jedná se o ukázkový případ. Investor byl rozhodnutý, že chatu bude rekonstruovat. Díky tomu jsme mohli odhalit konstrukce po větších částech. Až následně jsme rozhodli o celkové ceně za rekonstrukci.
